Táj és életforma, mint építészeti erők a Hortobágyon

Debreceni Egyetem Műszaki Kar

Építészmérnöki Tanszék

Szerző: Sallai András

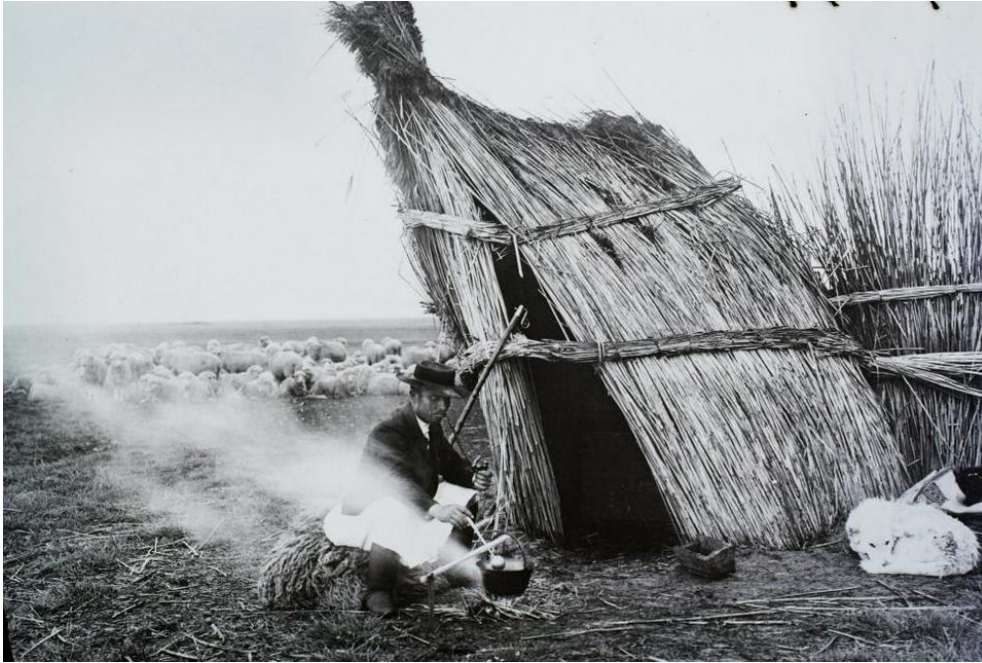
10. ábra: Juhász kunyhója árnyékában főz [6]

A pusztai pásztorépitmények – különösen a karámok és szárnyékok – építése során a leggyakrabban használt alapanyag a nád volt. Ennek oka egyrészt az anyagihiány, másrészt a nád könnyű hozzáférhetősége és jó szerkezeti tulajdonságai voltak. Az építés folyamata egyszerű, mégis hatékony technológián alapult: a pásztorok körülbelül két ásonyom mélységig leástak, majd az ásonyom mentén a nádat szétterítették, ezt követően a vastagabb végével lefelé állítva helyezték el. A felállított nádszalakat földdel betapasztották, amely növelte annak stabilitását és szélállóságát. Az egymás mellé állított nádkévéket korcolással fogták össze, amely hagyományosan fűzfaágakkal történt, később azonban – az anyaghasználat változásával – dróttal is alkalmazták ezt a kötési módot. A technológia lehetővé tette, hogy az építmények gyorsan elkészüljenek, könnyen javíthatók legyenek, és szükség esetén akár nyomtalanul eltűnjenek a tájból, jól illeszkedve a pusztai életmód ideiglenes és alkalmazkodó jellegéhez. [9]

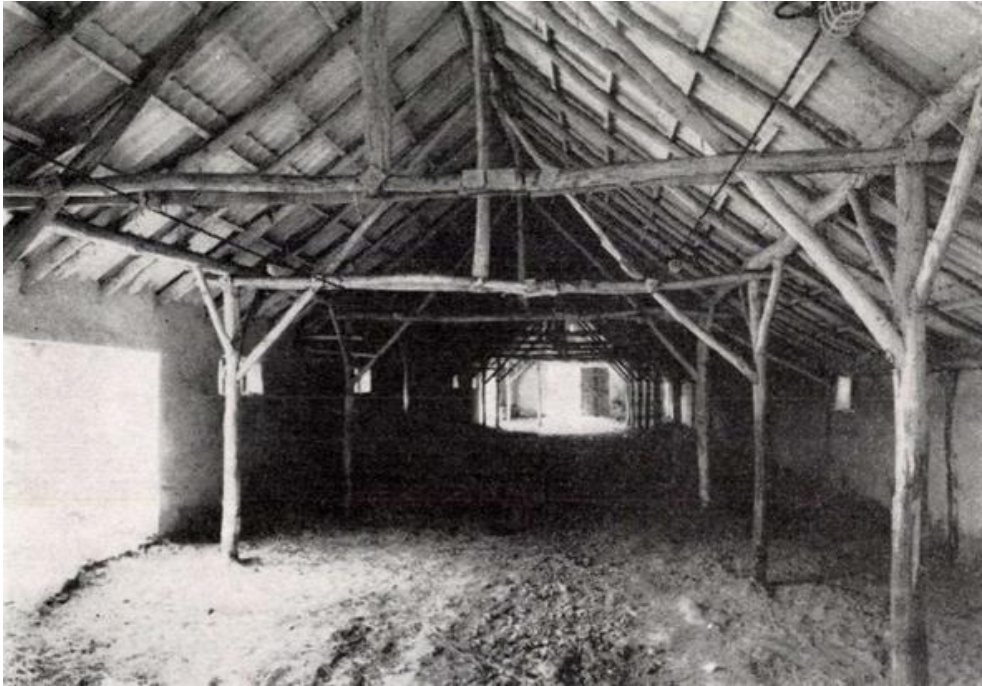
11. ábra: Juhodály belső ácsolt szerkezete [11]

Alaprajzi kialakításuk jellemzően négyszögletes volt, amelyhez egyszerű, padlástalan, nyeregtetős fedélszerkezet kapcsolódott. Szerkezeti kialakításuk alapján a hodályok két alapvető típusra oszthatók. A korai időszakban az ún. seggenülő hodály volt elterjedt, amelynél a tetőszerkezet közvetlenül a talajra támaszkodott. Ez az egyszerű megoldás azonban a faelemek gyors korhadása miatt korlátozott élettartamot eredményezett, így idővel megjelent a fejlettebb, falas hodály, ahol a tetőt már felmenő falakra ültették. Ez a típus tartósabbnak bizonyult, és később általánossá vált a pusztai állattartásban. Gyakran a hodály belső terét környező terepszinthez képes lesüllyesztették, ezzel kihasználva a talaj hőkiegyenlítő hatását, hogy javítsa a belső tér hőviszonyait.

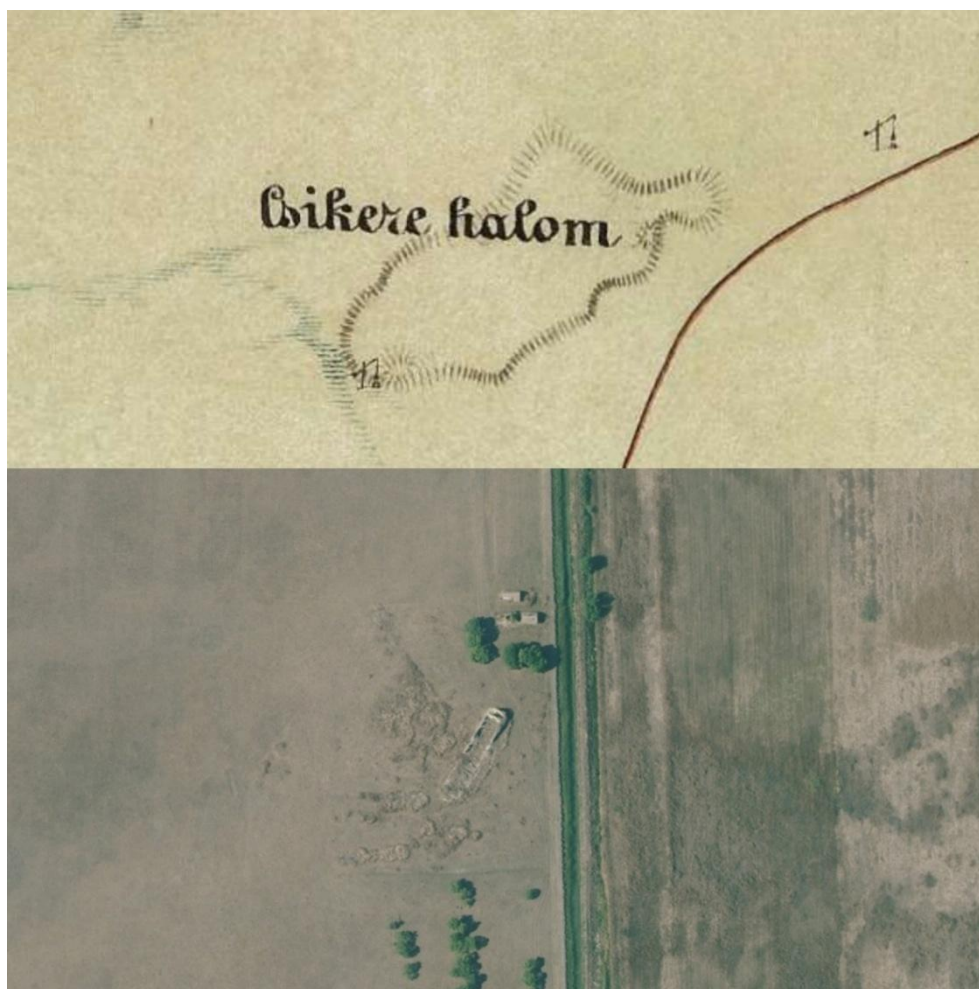
12. ábra: Gőzboros tanya - fent: 1819-1869-es katonai felmérési térkép; lent: 2023-as műholdkép [14]

A Gőzboros tanya elhelyezkedése – a pusztában álló tanyák többségéhez hasonlóan – egy nehezen észrevehető, enyhe magaslaton történt, a Csíkere-laponyagon. A „laponyag” kifejezés kisebb felszíni kiemelkedést jelöl, amely a halmoknál alacsonyabb, ugyanakkor a környező sík területhez képest mégis kedvezőbb adottságokat biztosít. A helynév másik eleme, a „Csíkere”, a csíkhalak jelenlétére és egy vízfolyásra, erre utal, vagyis olyan területet jelöl, ahol a víz közelsége meghatározó volt. Az elnevezés elemzése is jól mutatja, hogy a tanya elhelyezése nem véletlenszerű: az enyhe kiemelkedés védelmet nyújtott a vízjárással szemben, míg a közeli vízfolyás számos előnyt jelentett a tanyán élők számára. [12] [13]

Elmondások alapján a tanyát két család építette fel, amelyhez két lakóépület és egy nagyméretű hodály tartozott. A családok vezetékeve Gőz és Boros volt, együttműködésük pedig Karcag környékén ismert gazdasággá nőtte ki magát. Feltételezhetően ebből az összefonódásból ered a tanya elnevezése is, amelyet a helyiek Gőzborosként emlegettek. A tanya építési körülményeiről a *Karcagi Hírlap* 1928-ban megjelent hirdetése nyújt információt: „... Gőz-Boros féle 61 katasztrális hold kitűnő minőségű földje – téglá alapon nyugvó nagy cserepes tanyával – eladó és azonnal birtokba vehető. Az ingatlanon 90 méteres csővel ellátott fűrt kút van, mely kiváló ivóvízzel nagy mennyiségben szolgáltat...”.

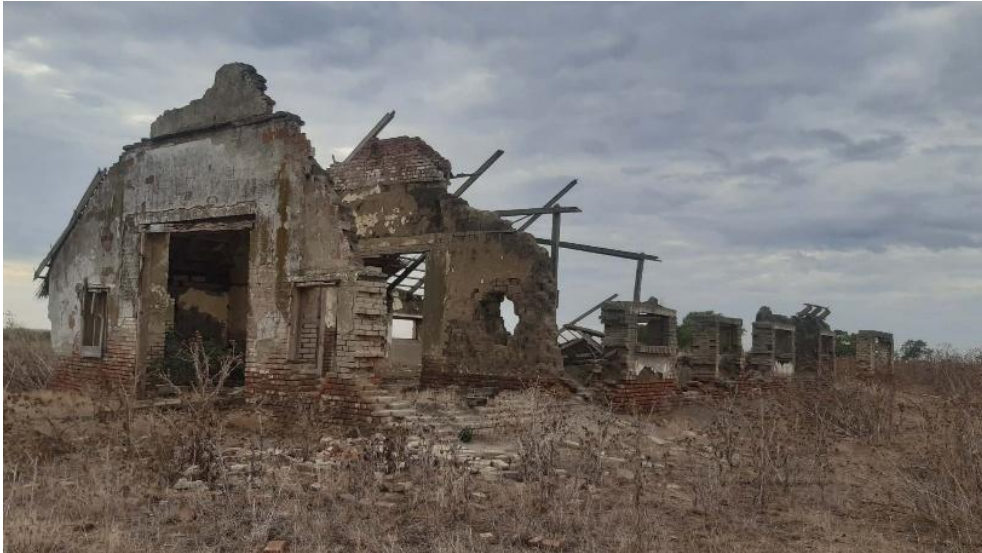
13. ábra: Gőzboros hodály 2023-ban a bontás előtt

A tanya későbbi tulajdonosai nem ismertek, azonban annyi biztos, hogy az állattartás egészen a 21. század elejéig fennmaradt. Az épület pusztulása végül egy nagyobb vihar következtében felgyorsult, amely olyan mértékű károkat okozott, hogy a megmaradt szerkezetet életveszélyessé nyilvánították. A további romlás megelőzése érdekében az épületet végül emberi beavatkozással bontották el. [15]

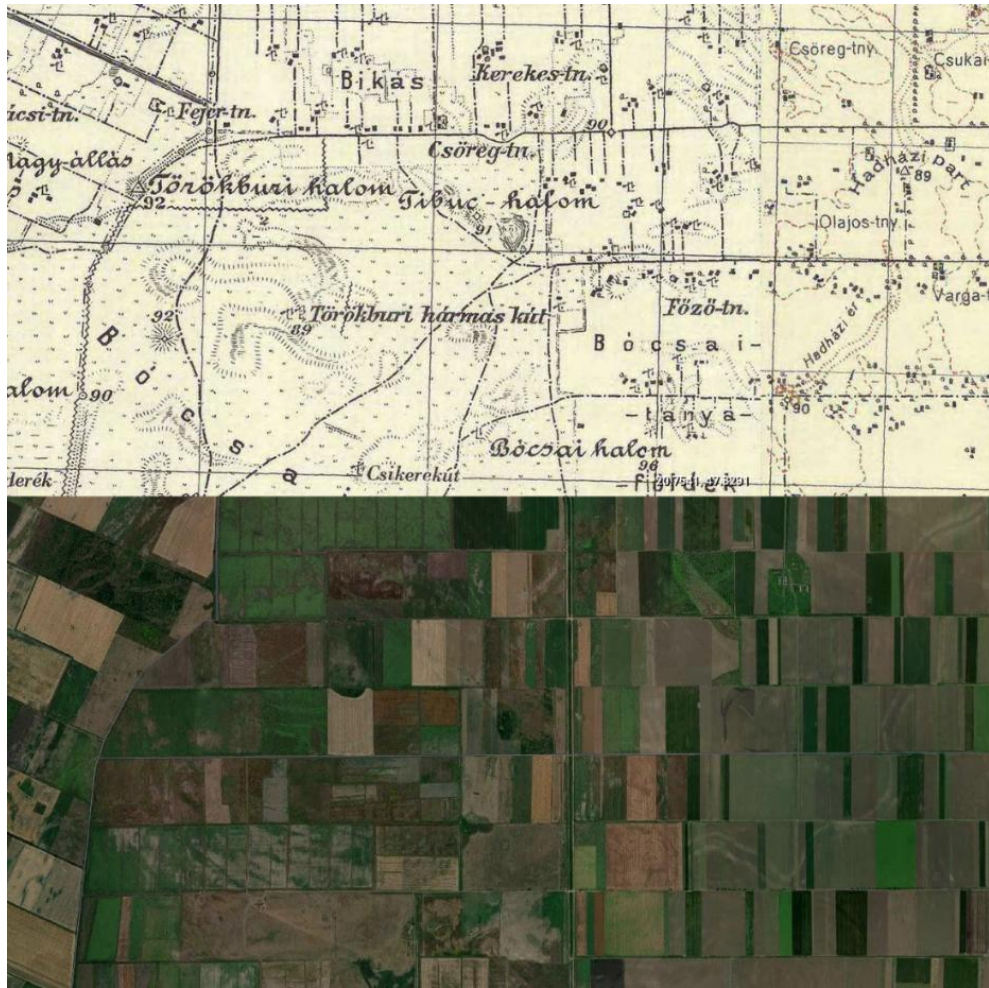
14. ábra: Kecskeri-puszta tájhasználatának változása –fent: sűrű tanyákkal beépített terület (1869-1887-es harmadik katonai felmérés); lent: épületek teljes eltűnése a pusztában (2025-ös ortofotó) [16]

A Gőzboros tanya sorsa nem egyedi jelenség, hanem egy tágabb történeti folyamat része. A hortobágyi pusztában egykor működő tanyák és gazdasági építmények jelentős része mára eltűnt, nyomuk sok esetben csak archív forrásokban vagy helynevekben maradt fenn. E folyamat háttérében több tényező együttes hatása áll, amelyek közül kiemelkedő jelentőségű a második világháborút követő társadalmi és gazdasági átalakulás. Az ezt követő államosítás és a mezőgazdaság kollektivizálása alapvetően átrendezte a birtokviszonyokat, ellehetetlenítve a hagyományos, családi alapú tanyás gazdálkodást. A létrejövő állami gazdaságok, termelőszövetkezetek és nagyüzemi majorok nemcsak új térszervezési elveket hoztak, hanem a korábbi, a tájhoz szorosan alkalmazkodó gazdálkodási formákat is háttérbe szorították. Ennek következtében fokozatosan megszűnt az a fajta tájhasználat, amely a pusztával való közvetlen együttélésen és annak mély ismeretén alapult. Nem csupán az épített elemek tűntek el, hanem az a tudás és életforma is, amely ezeket létrehozta és fenntartotta.
