DEBRECENI EGYETEM  
MŰSZAKI KAR  
ÉPÍTÉSZMÉRNÖKI TANSZÉK

# A szilágysági malmok építészeti öröksége

A kisléptékű malmok épített örökségének védelme és hasznosításuk,  
mint újradefiniált közösségi tér

Szerző: Tóth Kriszta Edina

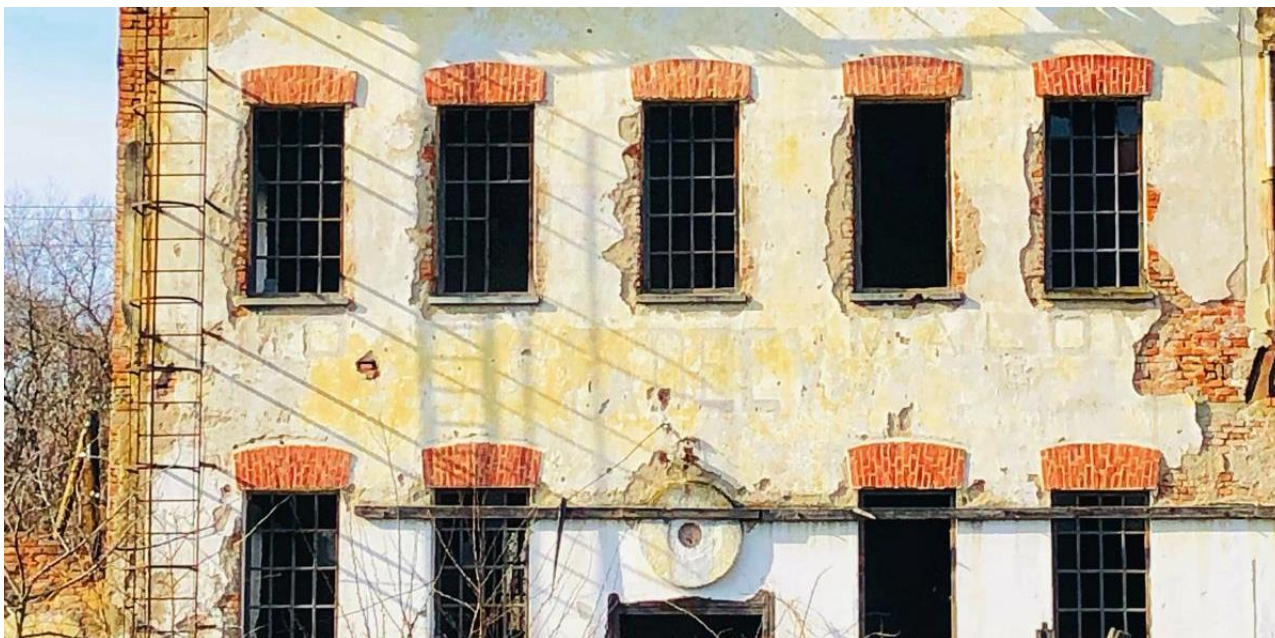
14. kép: Látszó Fadeev felirat a homlokzaton (saját fotó)

A terület nincs elkerítve a szilágybagosi malommal ellentétben, ezért számos rongálásnak volt kitéve és többszörös fosztogatásoknak. Megviselt homlokzatán a „moara FADEEV malom” felirat olvasható. Dokumentálásom szerint a Fadeev egy orosz családnév, amely ezáltal utalhat az egyik tulajdonosra és a szocializmus korszakára. Az épület gondozatlansága ellenére igen jó állapotban van, egy teljes vagy akár csak részleges tetőcsere nagy mértékben hozzájárult volna az állapotmegóváshoz.

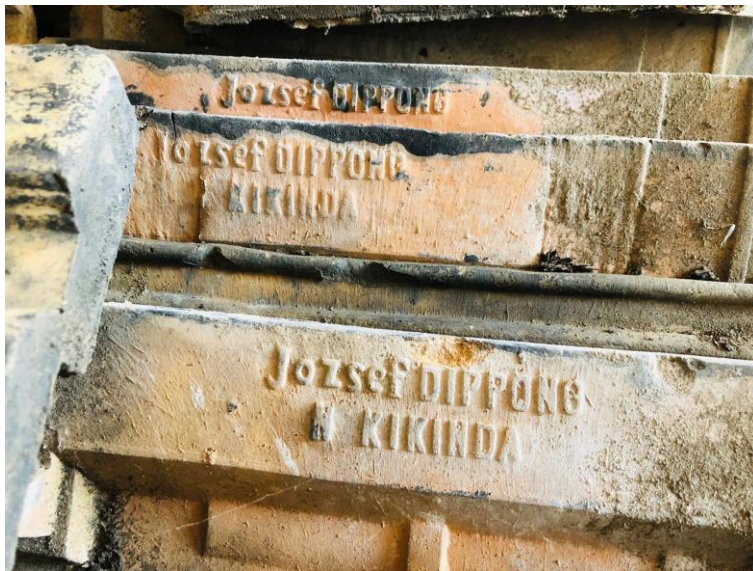
15. kép: Eredeti tetőcserepek a helyszínen fotózva (saját fotó)

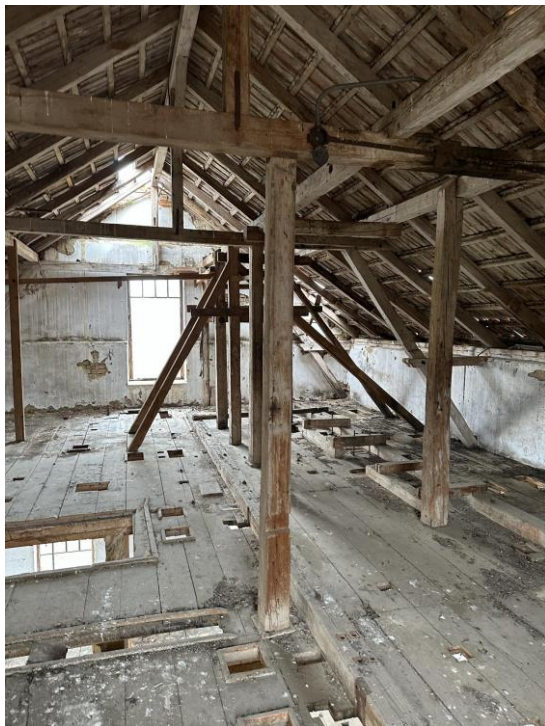
18. kép: Padlástér (saját fotó)

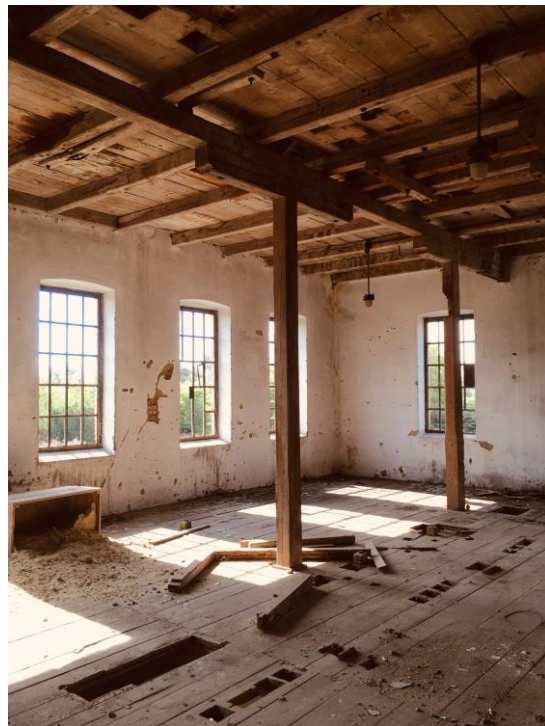
19. kép: Második emelet (saját fotó)

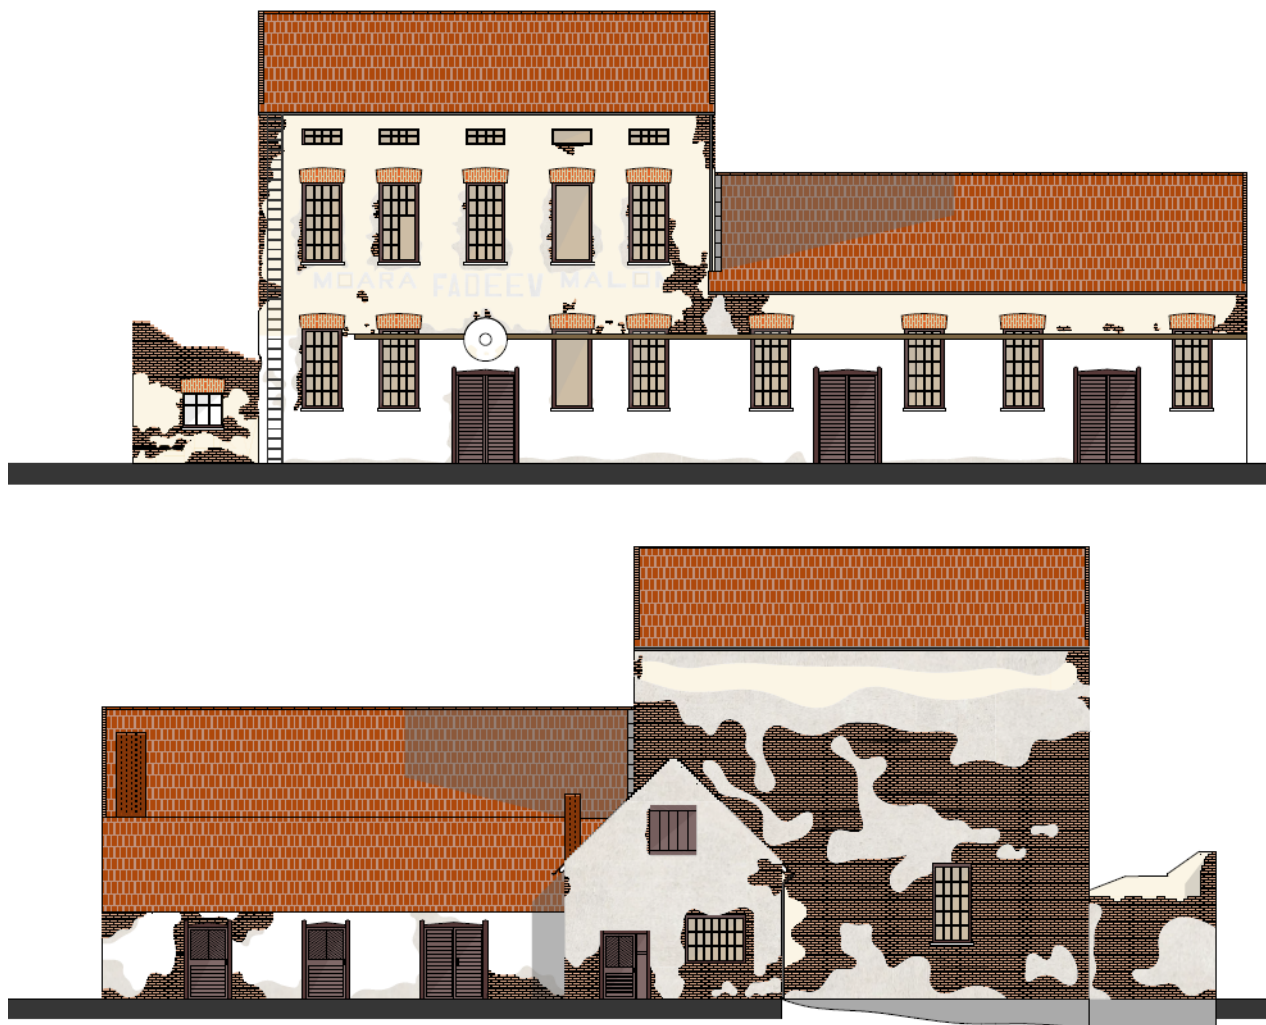
3. Saját rajz: Fő- és hátsó homlokzat (felmérési)

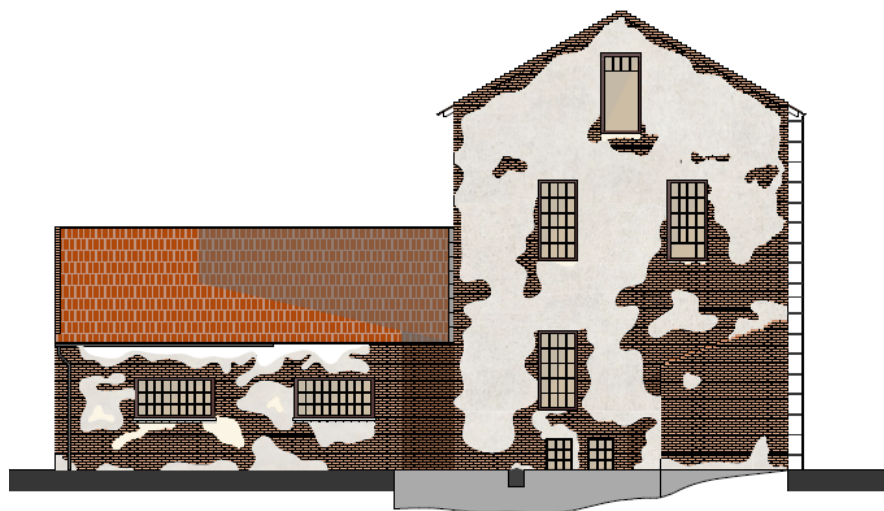
4. Saját rajz: ÉK-i és DK-i homlokzat (felmérési)

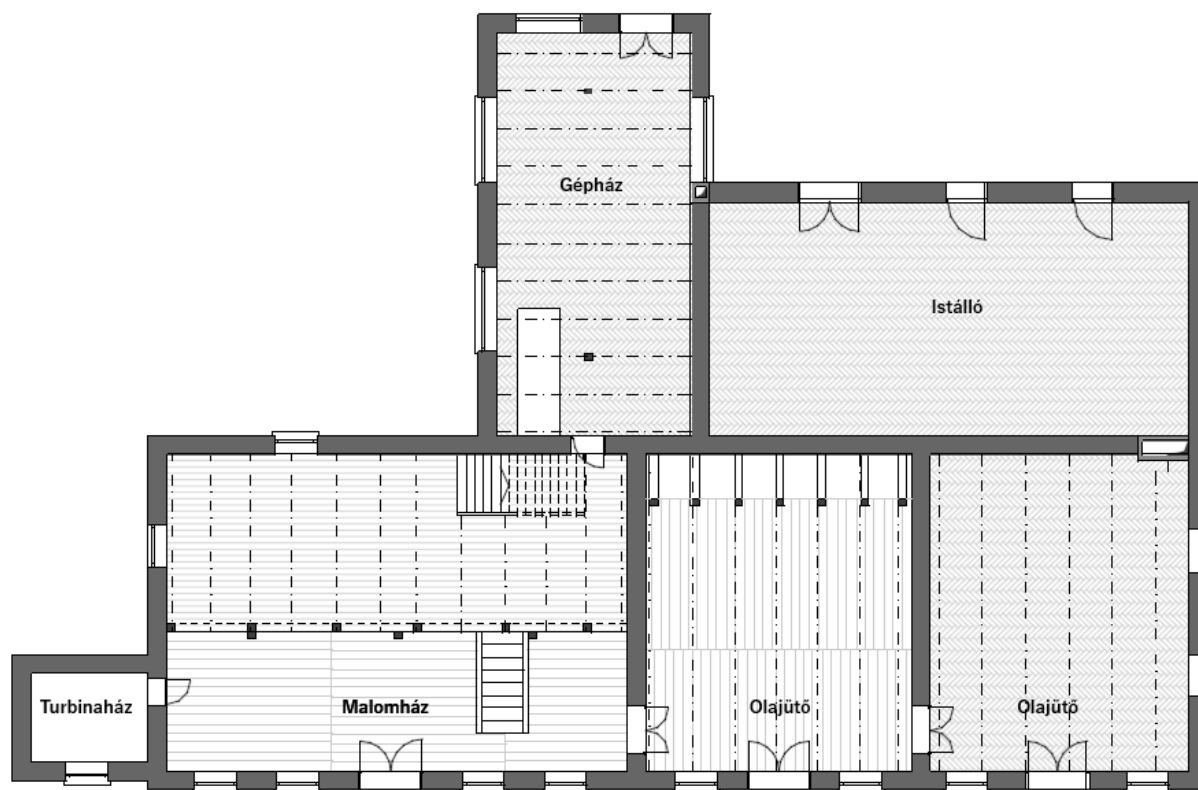
6. Saját rajz: Földszinti alaprajz  
(felmérési)

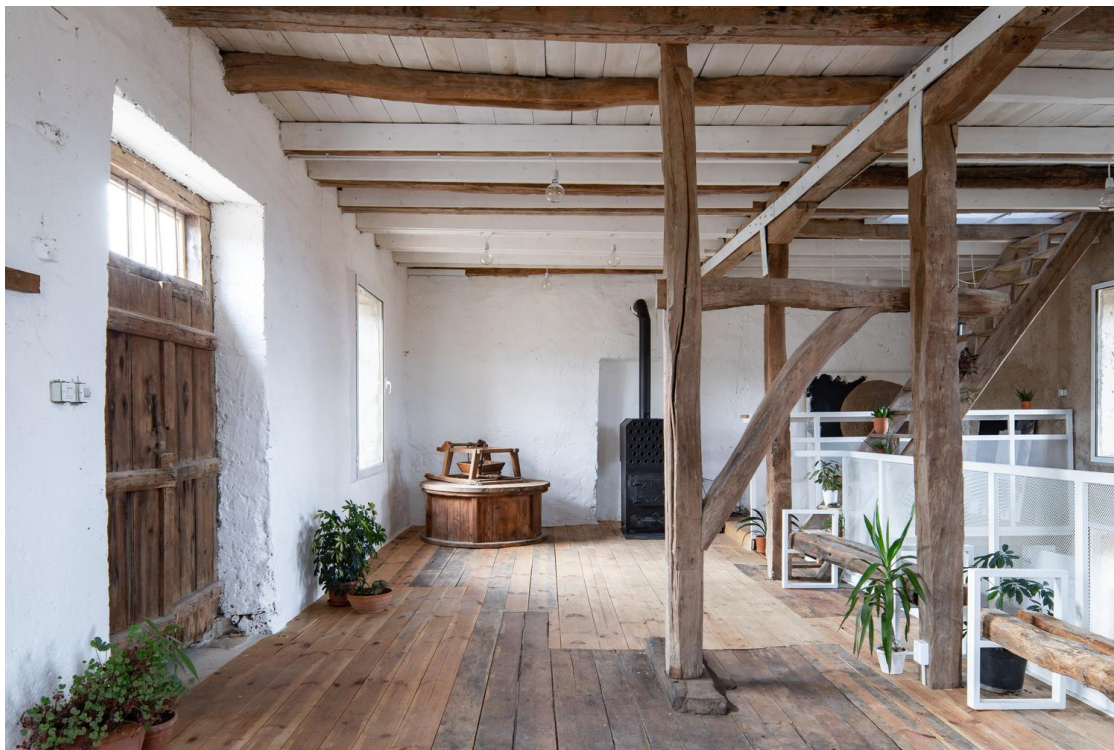
40. kép: Első szint

Fontos szempont volt a vidéki esztétika nyers megőrzése, ugyanakkor a modern igényeknek is próbál eleget tenni. A beavatkozás fő tervezési koncepciója a kontraszt-egyensúly kifejezés volt. A koncepció megjelenítésére a rusztikus, durva, fa szerkezetű belső térbe fehérre festett fémelemeket helyeztek be. Nemcsak az ellentét válik hangsúlyossá ezáltal, hanem a világos színek a tér megvilágításához is pozitív módon járulnak hozzá. Az újonnan hozzáadott korlátok esetében perforált lemezeket alkalmaztak. Ez egyszerre nyújt biztonságot, valamint áttetszősége miatt a látogató könnyen eligazodhat és fókuszálhat az autentikus elemekre is. A régi és az új, a sötét és a világos, a tiszta és a „piszkos” játéka teremti meg a harmónia és az egyensúly különleges hangulatát. Az épületben lévő belső 3 szintes faszerkezet megmaradt eredeti állapotban, viszont megviselt állapotuk megerősítést igényelt. A kialakított födémáttöréseken keresztül függőleges vizuális kapcsolat alakul ki és egy állandó kommunikáció. A déli főbejáraton megérkezve információs pont, teakonyha és közösségi tér fogad, amely egy össz találkozási pont minden ideérkező számára. A következő szintre lépve egy többfunkciós tér fogad minket, ahol bemutatók, workshopok, előadások, tréningek és egyéb programok kaptak helyet. A földszinten továbbá mosdók, tárolóhelyek és kerékpárkölcsonzó található.

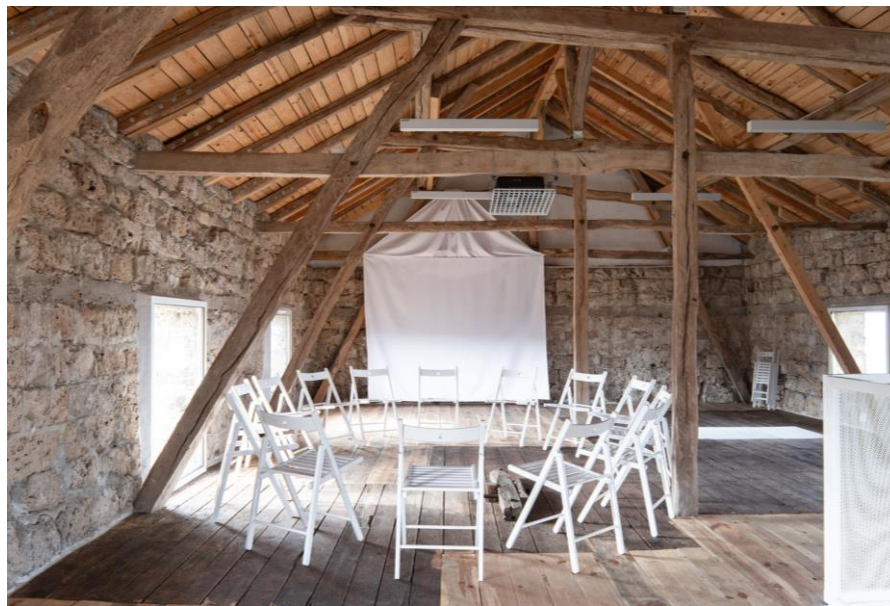
41. kép: : Közösségi szint

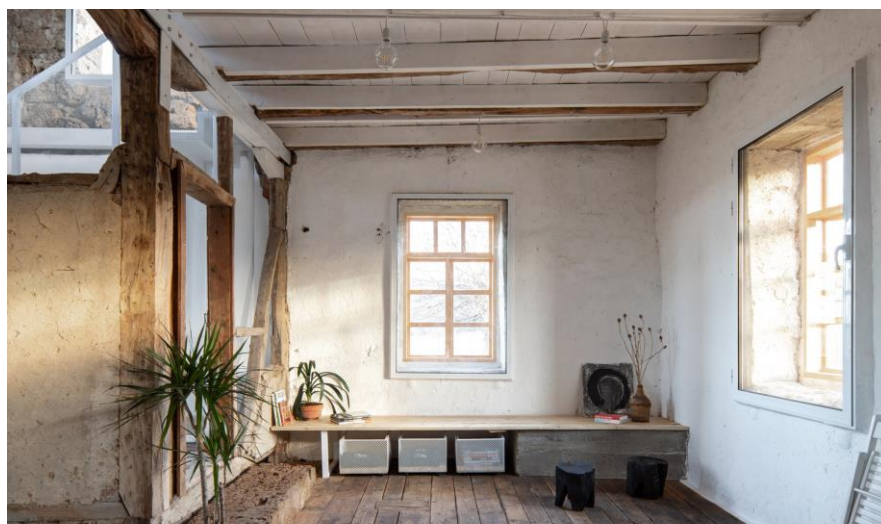
42. kép: : Földszint
